Ylöjärven kaupunki

**POHJANKYLÄN VESAN, PIETILÄN, HAUSKAN JA LALLIN-
MÄEN KIIINTEISTÖJEN RAKENNUSINVENTOINTI**

724-D3223

18.5.2009

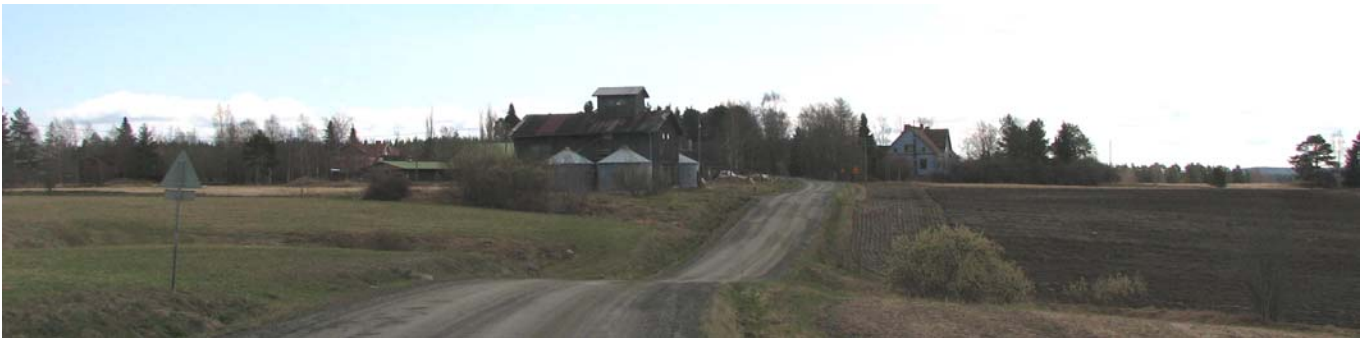
Kuva: Näkyä kylän länsipuolelta, Vesan kuivuri ja päärakennus näkyvät hyvin maisemassa

Toimenpiteet: Rakennusten ja pihan muodostama kokonaisuuden säilyminen on suositeltavaa. Eri-tyisesti tulisi huolehtia, että maisemallisesti keskeinen päärakennus säilyy. Maisemallisesti keskeisillä, joskin huonokuntoisilla talousrakennuksilla, luhtiaitalla ja pakarilla, olisi kunnostettuna rakennus-historiallisia arvoja. Yleisesti ottaen rakennusten korjaus- ja muutostöissä tulisi käyttää perinteisiä materiaaleja, työtapoja ja teknisiä ratkaisuja. Vanhat rakennusosat ja kiinteä sisustus tulisi säilyttää. Mahdollinen uudisrakentaminen tulee sovittaa alueen rakennettuun ympäristöön mittakaavan, värien ja rakennusten sijoittelun suhteen.

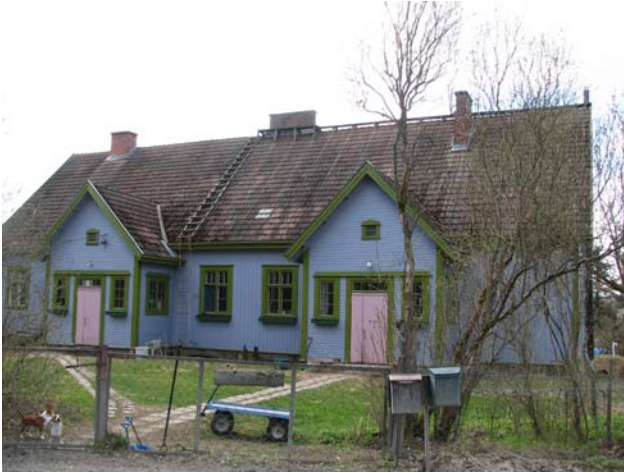
Pietilän päärakennus valmistui 1920-luvulla. Aikakaudelle ja alueelle tyypillistä asuinrakennusta laajennettiin itäpäästä kylkiäisellä 1949. Matala, yksikerroksinen elintasosiipi valmistui rakennuksen tiejulkisivun takapuolelle 1973. Asuinrakennuksen alkuperäinen väritys oli punainen keltaiseksi maalatuilla päätykolmioilla. Myöhemmin rakennus oli vaaleankeltainen. Nykyinen varsin vahva väritys on 2000-luvulta.

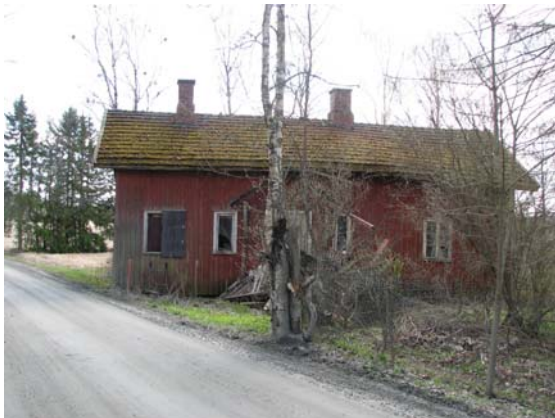
Maantiessä kiinni oleva huonokuntoinen pakarirakennus rajaa Vesan pihapiirin itäreunaa. Rakennushistorian lisäksi rakennuksella on merkitystä raittimaiseman kannalta. Tien ja rakennuksen suhde on säilynyt tasavertaisena.

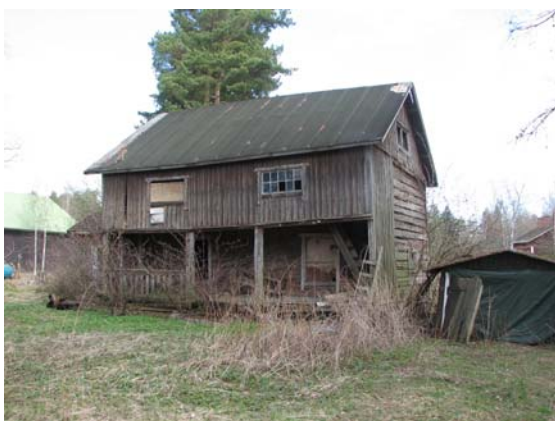
Luhtiaitan nykyinen ulkoasu on 1900-luvun alkupuolelta.

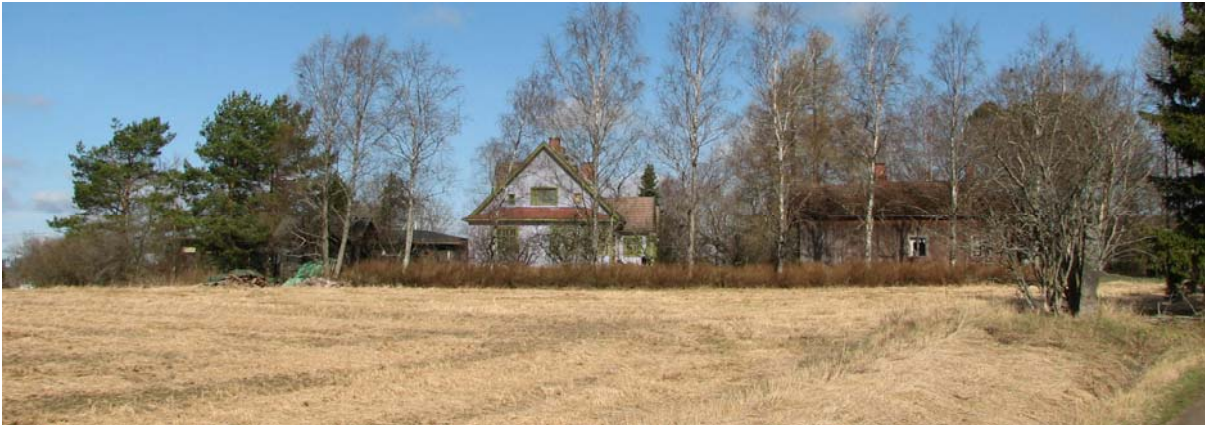
Vesan rakennuksia kaakosta kuvattuna keväällä 2009. Kuvassa näkyvät asuinrakennus ja pakari

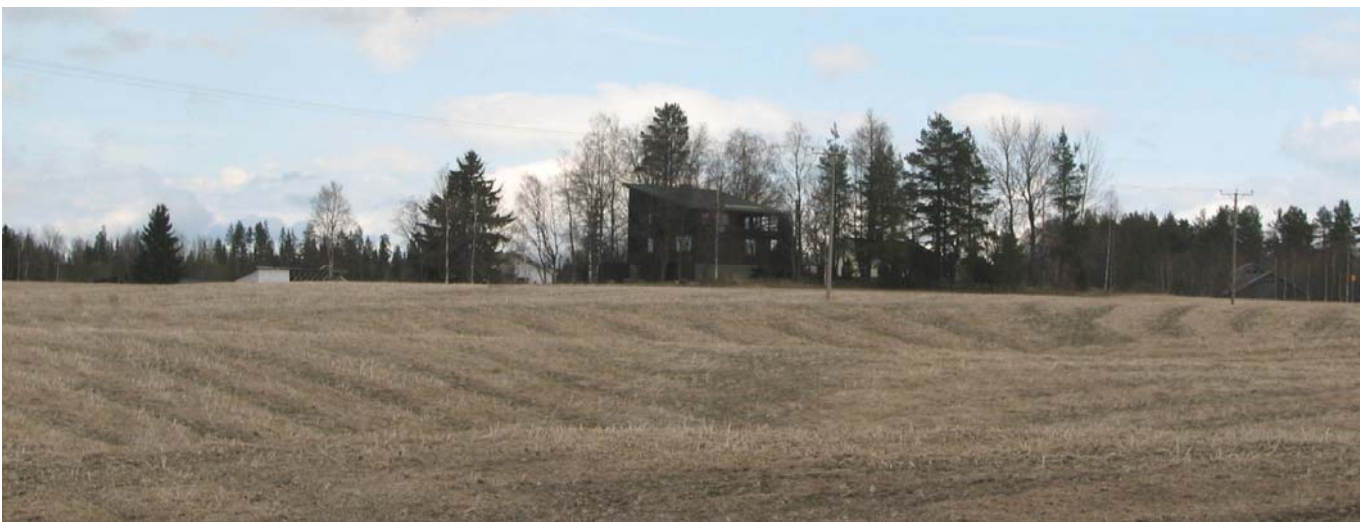
Lallinmäki Mutalanlahden pohjukasta, Pohjantieltä kuvattuna. Rakennus erottuu hyvin maisemassa lehdettömänä aikana.

Toimenpiteet: Rakennuksen ja pihan muodostama kokonaisuuden säilyminen on suositeltavaa. Eri-tyisesti tulisi huolehtia, että asuin- ja ateljeerakennus säilyy. Rakennusten korjaus- ja muutostöissä tulisi käyttää rakennusaikakauden materiaaleja, työtapoja ja teknisiä ratkaisuja. Alkuperäiset rakennusosat ja kiinteä sisustus tulisi säilyttää. Mahdollinen uudisrakentaminen tulee sovittaa tontin rakennettuun ympäristöön mittakaavan, värien ja rakennusten sijoittelun suhteen. Rakennuksen maisemallinen asema avoimen viljelymaiseman kiintopisteenä tulisi myös säilyttää.

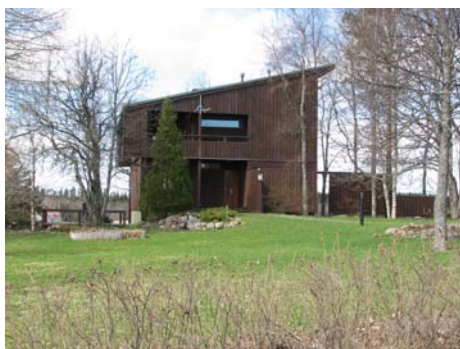
Pohjantien ja Lallintien risteyksessä, Mutalanlahden pohjukassa aukeavan viljelymaiseman ylärinteessä sijaitseva asuinrakennus sijoittuu pieneen peltosaarekkeeseen. Kaksikerroksinen, pulpettikatolla varustettu rakennus on vuorattu tummaksi petsatulla pystyvuorauksella. Rakennuksen pohjoispuolella on suurikokoinen ikkuna, joka liittyy rakennuksen ateljeekäyttöön. Rakennuksen sijoittelu ja väri edustaa osaltaan aikakauden pyrkimystä saada rakennus sulautumaan osaksi maisemaa. Tontilla on lisäksi autotallirakennus. Koristekasveja ja nurmikkaa käsittävä pihapiiri on osittain säilytetty luonnontilaisena.

Ennen nykyisen asuinrakennuksen rakentamista taiteilija Yrjö Mustonen vietti kesiä Pohjankylän ja Mutalan maisemissa. Asuinrakennuksen noin 2400 neliömetrin tontti erotettiin Vesan tilasta 1975. Tontin asuinrakennus valmistui 1970-luvulla yksikerroksisena. Nykyiseen asuun, johon liittyy suuri-kokoinen ateljeen ikkuna, rakennus korotettiin 1980-luvulla.

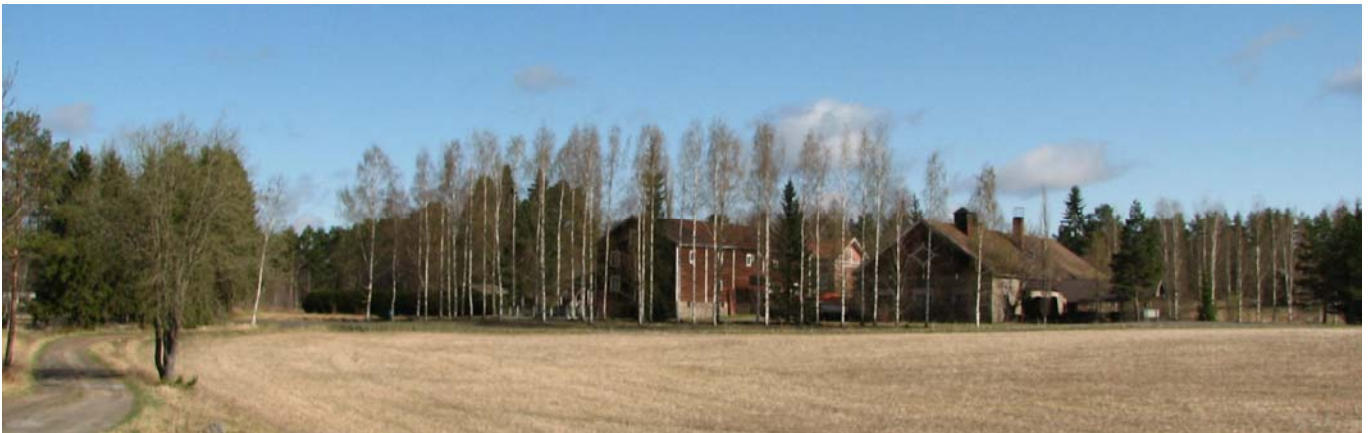
Pietilän laajasta rakennuskokonaisuudesta talli ja navetta muodostavat merkittävän osan Pohjantien raitinäkymää. Asuinrakennus jää rakennusten taakse. Kuva on otettu rantaan menevän tien varrelta, ns. tuulimyllyladon kulmalta.

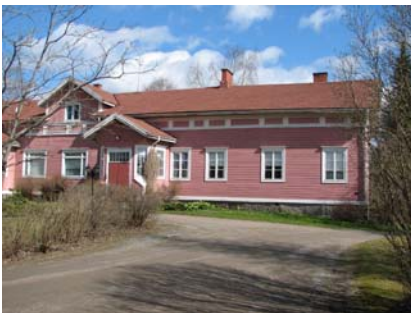
Pitkä asuinrakennus on tehty lohkotuista kivistä rakennetulle kivijalalle. Rakennukseen liittyy kaksi osin 6-kulmaista ruutuikkunoilla varustettu kuistia, joiden välissä on katolla kattolinjan katkaiseva frontoni. Katto on betonitiiltä. Rakennus on vuorattu keilapontatulla vaakalaudoituksella, jonka yläosassa on erillinen listan erottama kenttä. Ikkunat ovat osin alkuperäistä 6-ruutuista edustavaa tyyppiä. Osa ikkunoita on vaihdettu 1960-luvulla suurempiin ja erityyppistä jakoa edustaviin.

Toimenpiteet: Pietilän laajan ja monipuolisen rakennetun ympäristön säilymiseen kokonaisuutena tulee kiinnittää erityistä huomiota. Erityisesti pitäisi huolehtia, että pihapiirin keskeiset rakennukset, päärakennus, pakari, talli ja navetta, säilyvät. Ympäristön pienemmillä talousrakennuksilla on myös keskeinen merkitys kokonaisuuden osana. Keskeiset rakennukset tulisi säilyttää mahdollisimman tarkkaan nykyisessä asussa ja mahdolliset muutos- ja korjaustyöt tulisi tehdä entistään. Yleisesti ottaen ko. rakennusten korjaustoimenpiteissä tulisi käyttää perinteisiä materiaaleja, työtapoja ja rakenteellisia ratkaisuja. Mahdollisessa uudisrakentamisessa tulee tarkkaan huomioida vanhan pihapiirin ominaispiirteet, kuten materiaalit, mittakaava ja rakennusten sijainti. Tilakeskukseen liittyvien viljelymaisemien avoimuus tulee säilyttää. Ympäristön uudisrakentaminen tulee suunnata perinteisille rakennuspaikoille, viljelymaisemien reunoille ja tarvittaessa toteuttaa maisemoituina.

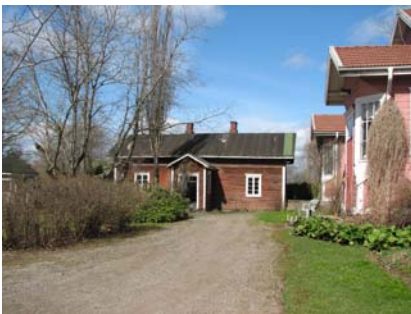
Pakarina toiminut rakennus on pohjakaavaltaan paritupa. Rakennuksessa on lohkotuista kivistä tehty kivijalka, hirsirunko on vuorattu osin vaakapaneloinnilla, päädyt lautarakenteiset. Ikkunat ovat 6- ja 8-ruutuiset, kuistissa ruutuikkuna, ikkunalasi osin puhallettua. Satulakatto on katettu huovalla. Pakari on päärakennusta vanhempi.

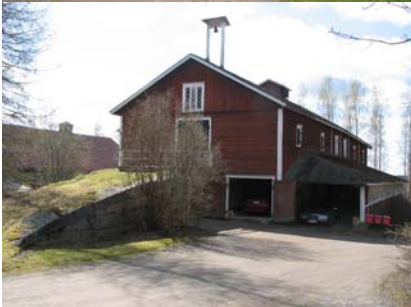
Pihan itäisivun muodostavassa kaksikerroksisessa, kivisellä sillalla varustetussa tallirakennuksessa on punaiseksi maalattu hirsirunko ja 6-ruutuiset ikkunat. Rakennukseen liittyy pitkä kylkiäinen ns. salonki. Vintinpäädyissä on moniruutuinen koristeikkuna ja katolla soittokello. Rakennuksessa on ollut tallin lisäksi varastotiloja. Myöhemmin sitä on käytetty kuivurina ja autotallina, mikä on vaikuttanut vähäisessä määrin rakennuksen ulkoasuun.

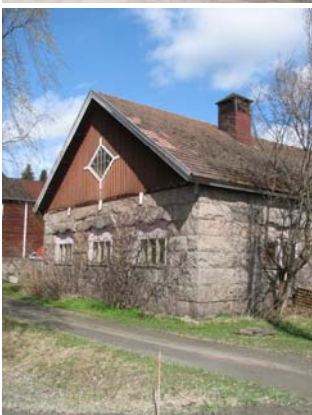
Tallin viereen rakennettu navetta on tehty suurista lohkokivistä makkarasaumauksella. Navetan ikkuna-aukot olivat alun perin kertaustyylliset, lähinnä uusgotiikassa käytetyt pari-ikkunat. Nykyiseen, yksinkertaisempaan asuun ikkunat muutettiin 1950-luvulla. Navetan päädyt ovat puurakenteiset ja niihin liittyy moniruutuinen koristeikkuna. Rakennus on lähinnä varastokäytössä ja sen säilyminen on turvattu pitämällä rakennuksessa peruslämpö päällä.

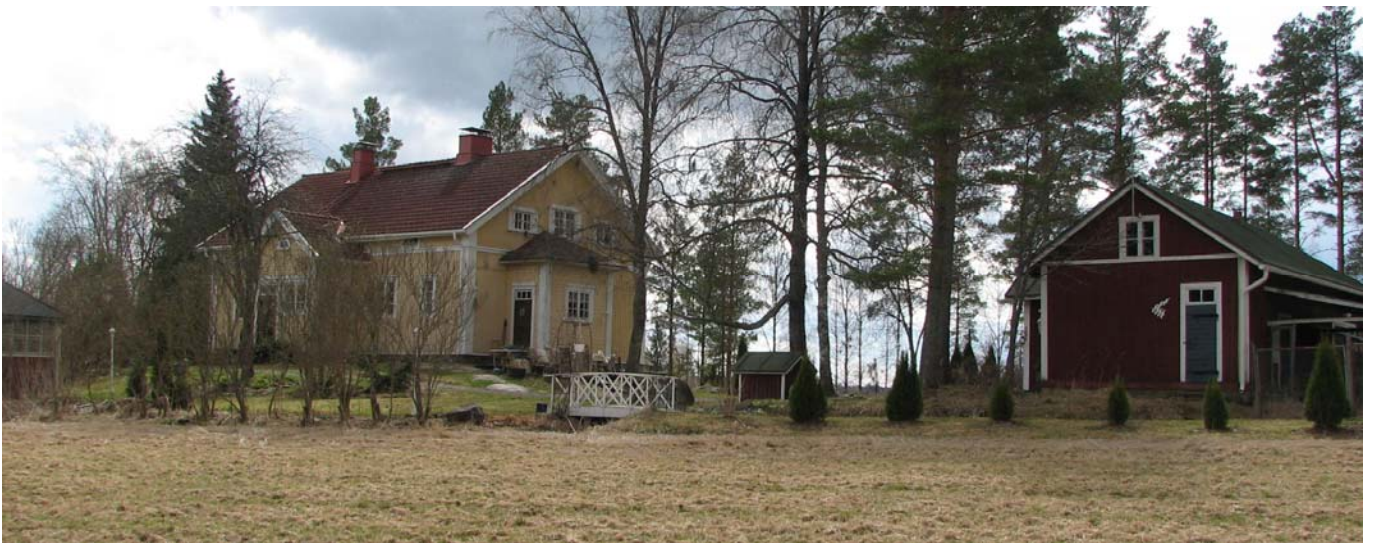
Kuva: rakennukset pohjoispuolen pellolta kuvattuna

Hauskan peltojen väliseen metsäsaarekkeeseen rakennetussa pihapiirissä on asuinrakennus 1920-luvulta ja mahdollisesti samanikäinen talousrakennus.

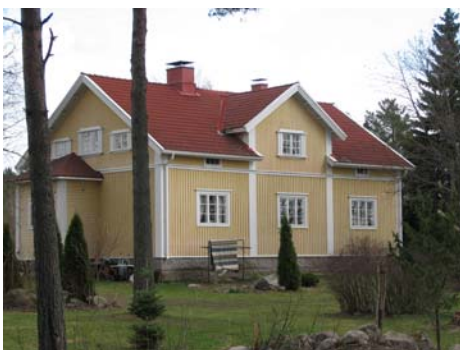
Kuva: Hauskan julkisivu Pietilän suuntaan.

Hauskan niukkaa 1920-luvun klassismia edustava asuinrakennus on rakennettu lohkotuista kivistä tehdyille kivijalalle. Hirsirunko on vuorattu peiterimavuorauksella, jota jäsentävät nurkkien ja eteläpuolen katonlappeella olevaan frontoniin liittyvät pilasterit. Ikkunat ovat 6- ja 9-ruutuiset. Vinkkelinmuotoinen talousrakennus on maalattu punaiseksi.

Toimenpiteet: Rakennusten ja pihan muodostaman kokonaisuuden säilyminen on suositeltavaa. Erityisesti tulisi huolehtia, että asuinrakennus säilyy. Rakennusten korjaus- ja muutostöissä tulisi käyttää perinteisiä materiaaleja, työtapoja ja teknisiä ratkaisuja. Vanhat rakennusosat ja kiinteä sisustus tulisi säilyttää. Mahdollinen uudisrakentaminen tulee sovittaa alueen rakennettuun ympäristöön mittakaavan, värien ja rakennusten sijoittelun suhteen.
